Proyecto Interreg IVB SUDOE TERRITORIOS FLUVIALES EUROPEOS (TFE)

Pamplona-Iruña, 5-6 Junio 2014

Territorio Fluvial el Río Baztan-Bidasoa en Navarra

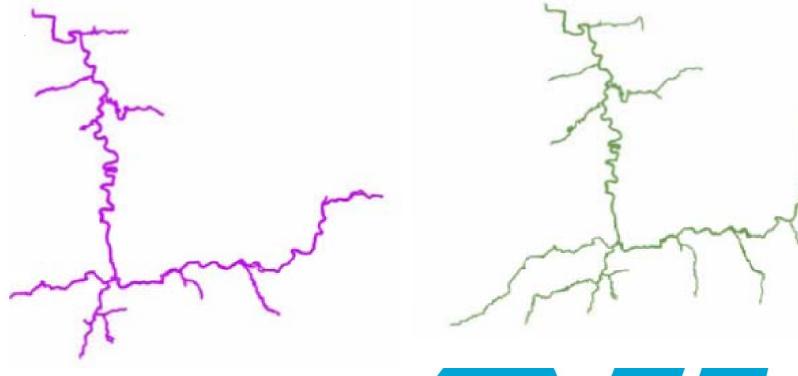
2) Criterios empleados en su delimitación. Delimitación longitudinal

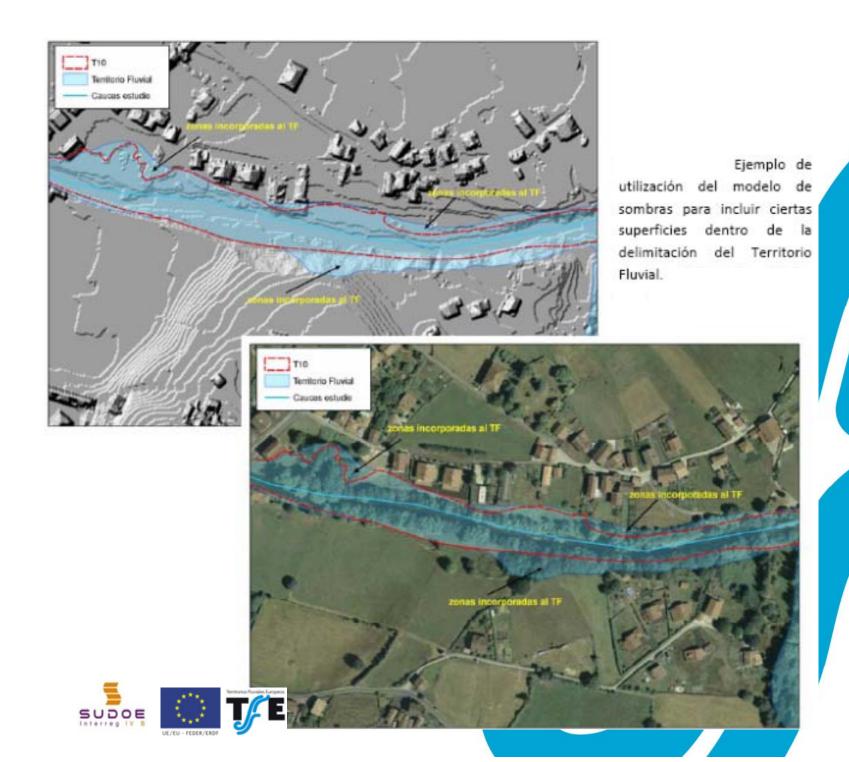
- 2) Criterios empleados en su delimitación. Delimitación transversal
- **Geomorfología**: se incorporan al Territorio Fluvial espacios ligados a la dinámica fluvial y que representan una oportunidad para recuperar ambientes fluviales
 - Acreción/erosión en el cauce
 - Movimientos en planta
 - Modelo de sombras: a partir del Modelo Digital del Terreno se obtiene el relieve que es una variable importante para decidir la delimitación del territorio fluvial en determinadas zonas donde con el resto de criterios no han sido suficientes en la definición del espacio del río.

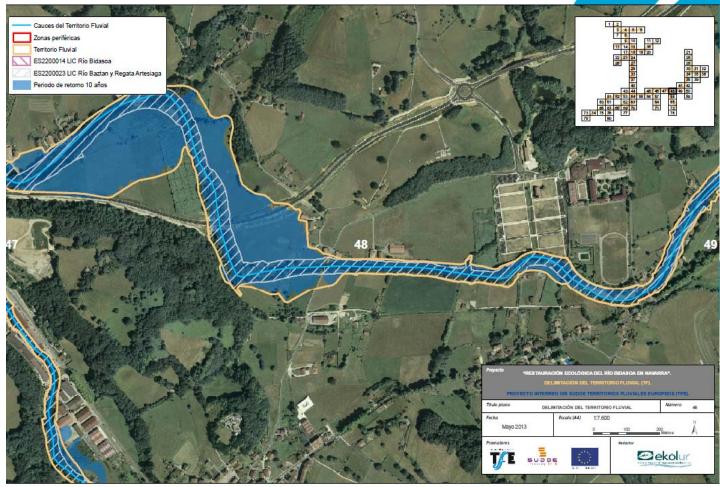
Cartografía del Territorio Fluvial

Ejemplo de resultado

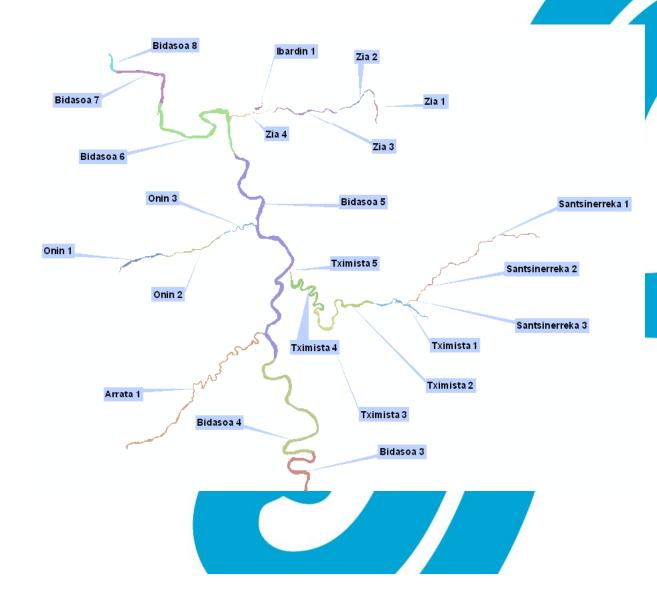
Tramificación en Unidades homogéneas

Ejemplo de resultado

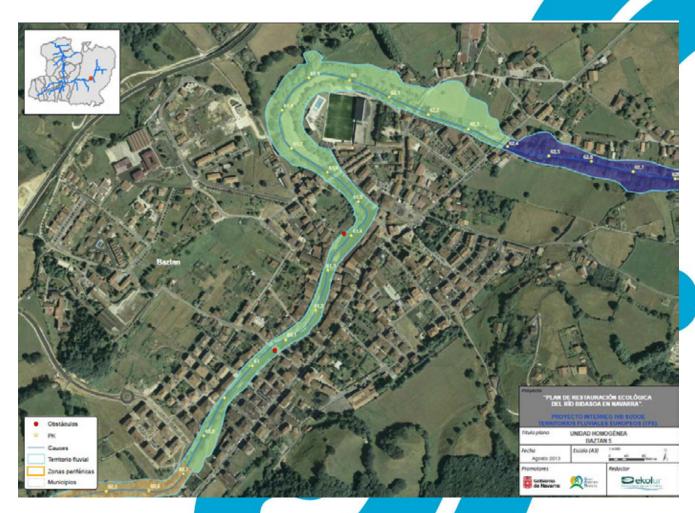
Cartografía de Unidades homogéneas

Ejemplo de resultado

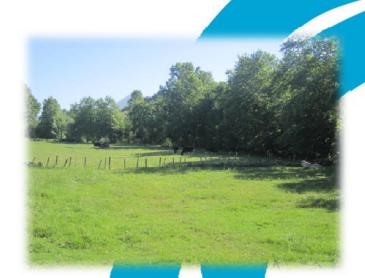
2. Actividades humanas y ocupación de márgenes

- Inundaciones
- Inestabilidad de orillas
- Perdida de biodiversidad
- Otras alteraciones
 - Disminución de la cobertura aérea de la vegetación
 - Disminución de la entrada de materia orgánica
 - Retención MO y sedimentos
 - Creación hábitats piscícolas remansos.

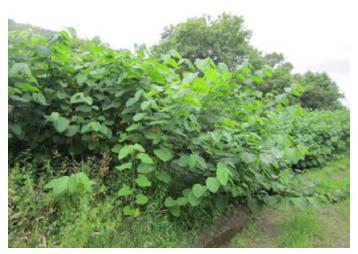
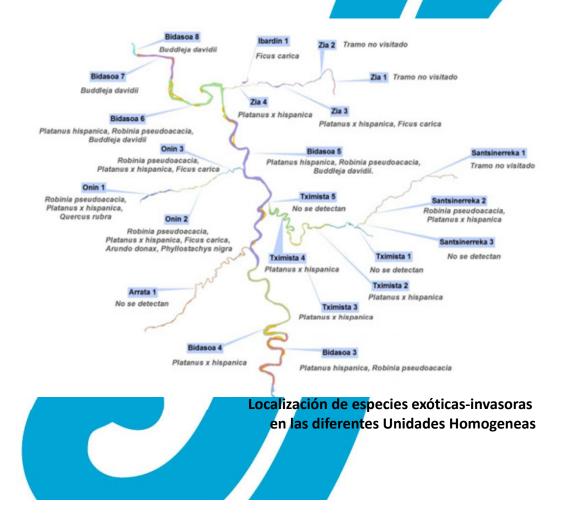
3. Especies invasoras

- Desplazamiento flora autóctona
- Perdida de biodiversidad

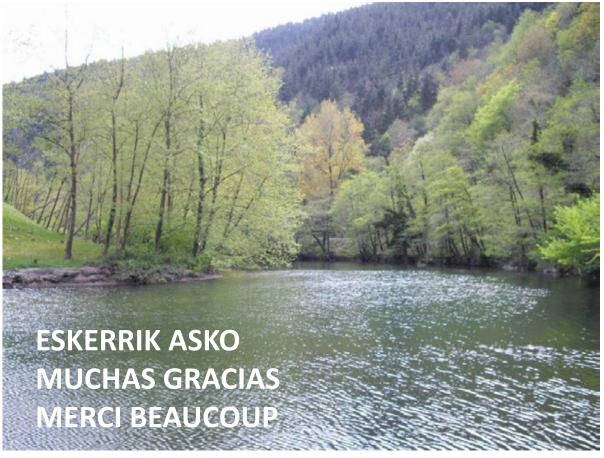
Ejemplo. Unidad Homogénea Baztan_6:

Tramo con características similares al resto del Bidasoa. Abundante vegetación aunque con dominancia de especies alóctonas, especialmente plátanos de sombra. La continuidad longitudinal es bastante buena aunque con tramos donde los usos ocupan el espacio de la vegetación de ribera. Abundantes defensas debido a las infraestructuras viarias. Presencia de varios obstáculos.

Actuaciones de control de la erosión
Revegetación de muros y escolleras
Eliminación y permeabilización de obstáculos
Sustitución de masas alóctonas por hábitats autóctonos
