Schéma Directeur d'Entretien Coordonné du Lit et des Berges de la Garonne

Elaboration et rédaction du Schéma Directeur

Etape 1 : Diagnostic de l'Etat initial **Mai 1999**

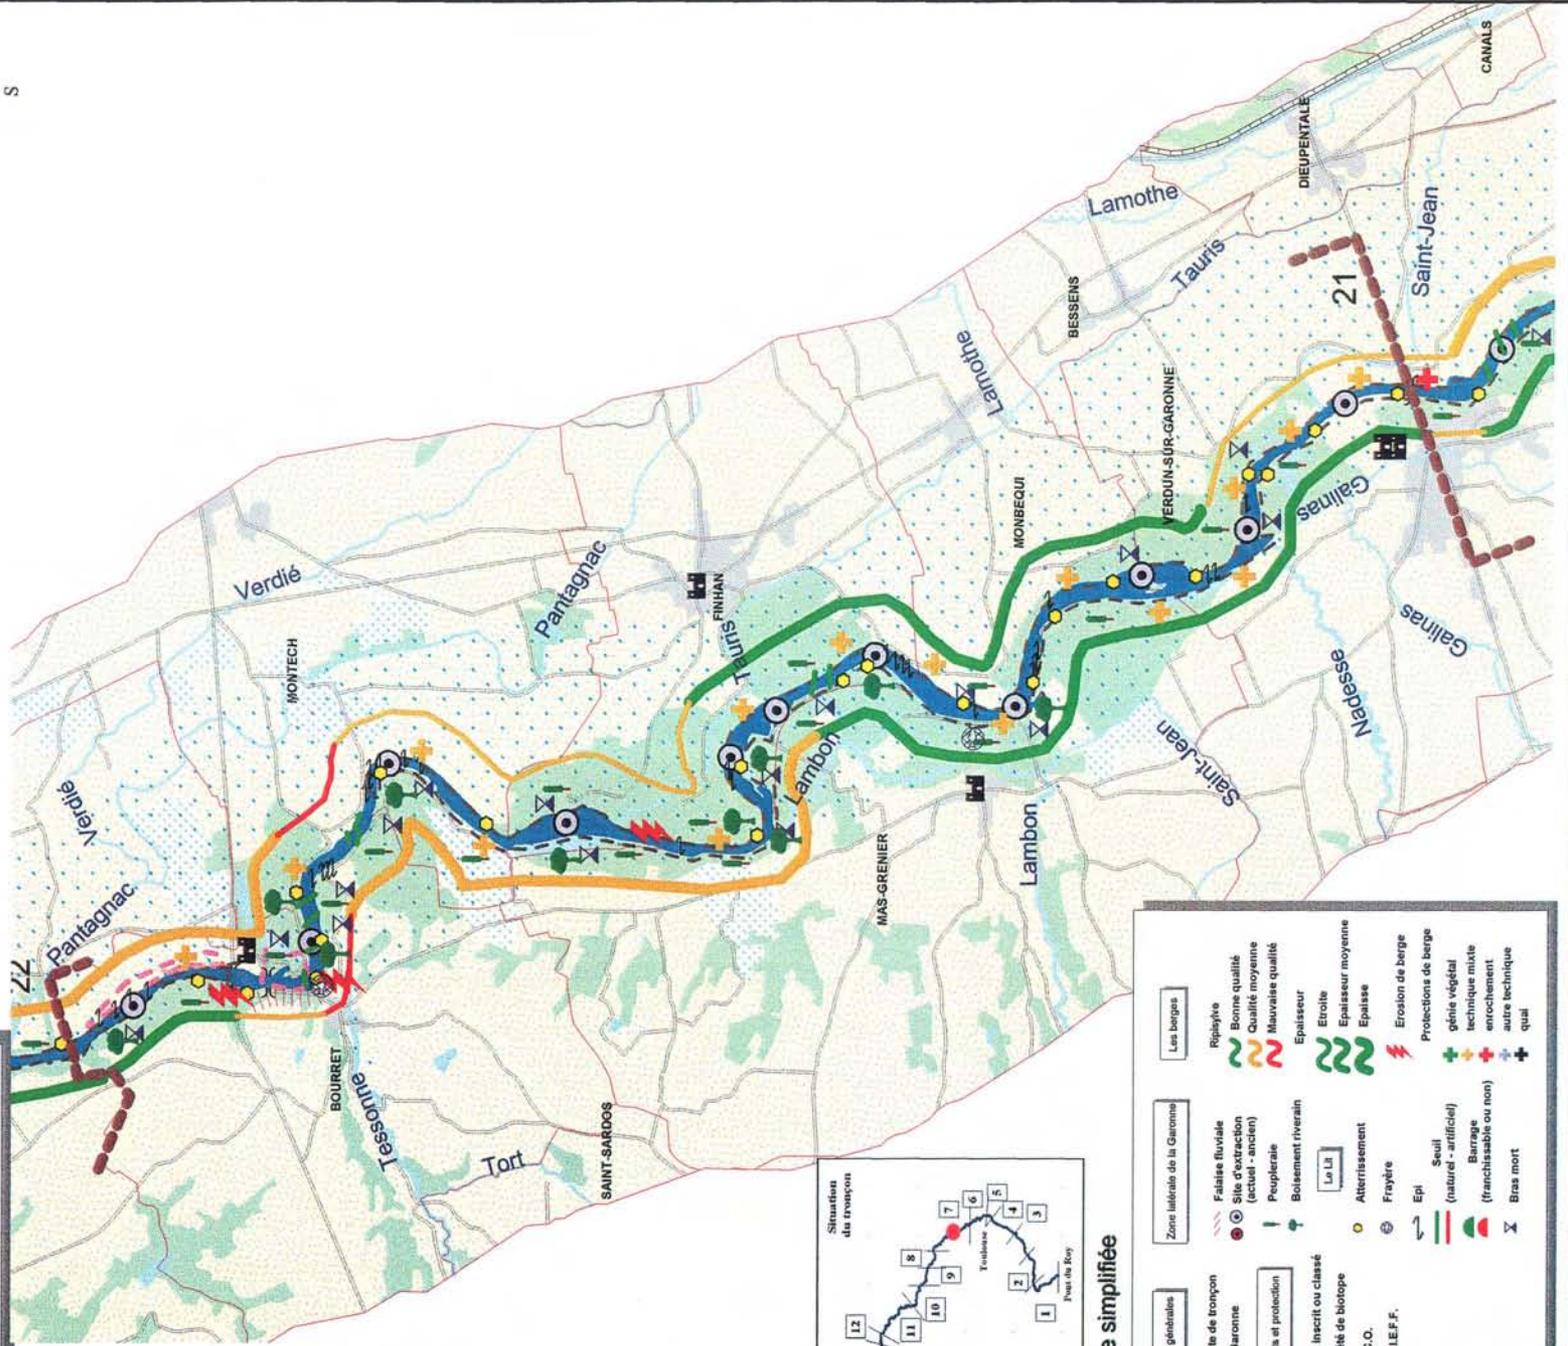
Secteur 7 Tronçon 21

• Occupation du lit : Moyenne
 Grèves présence de quelques atterrissements de graves végétalisés.

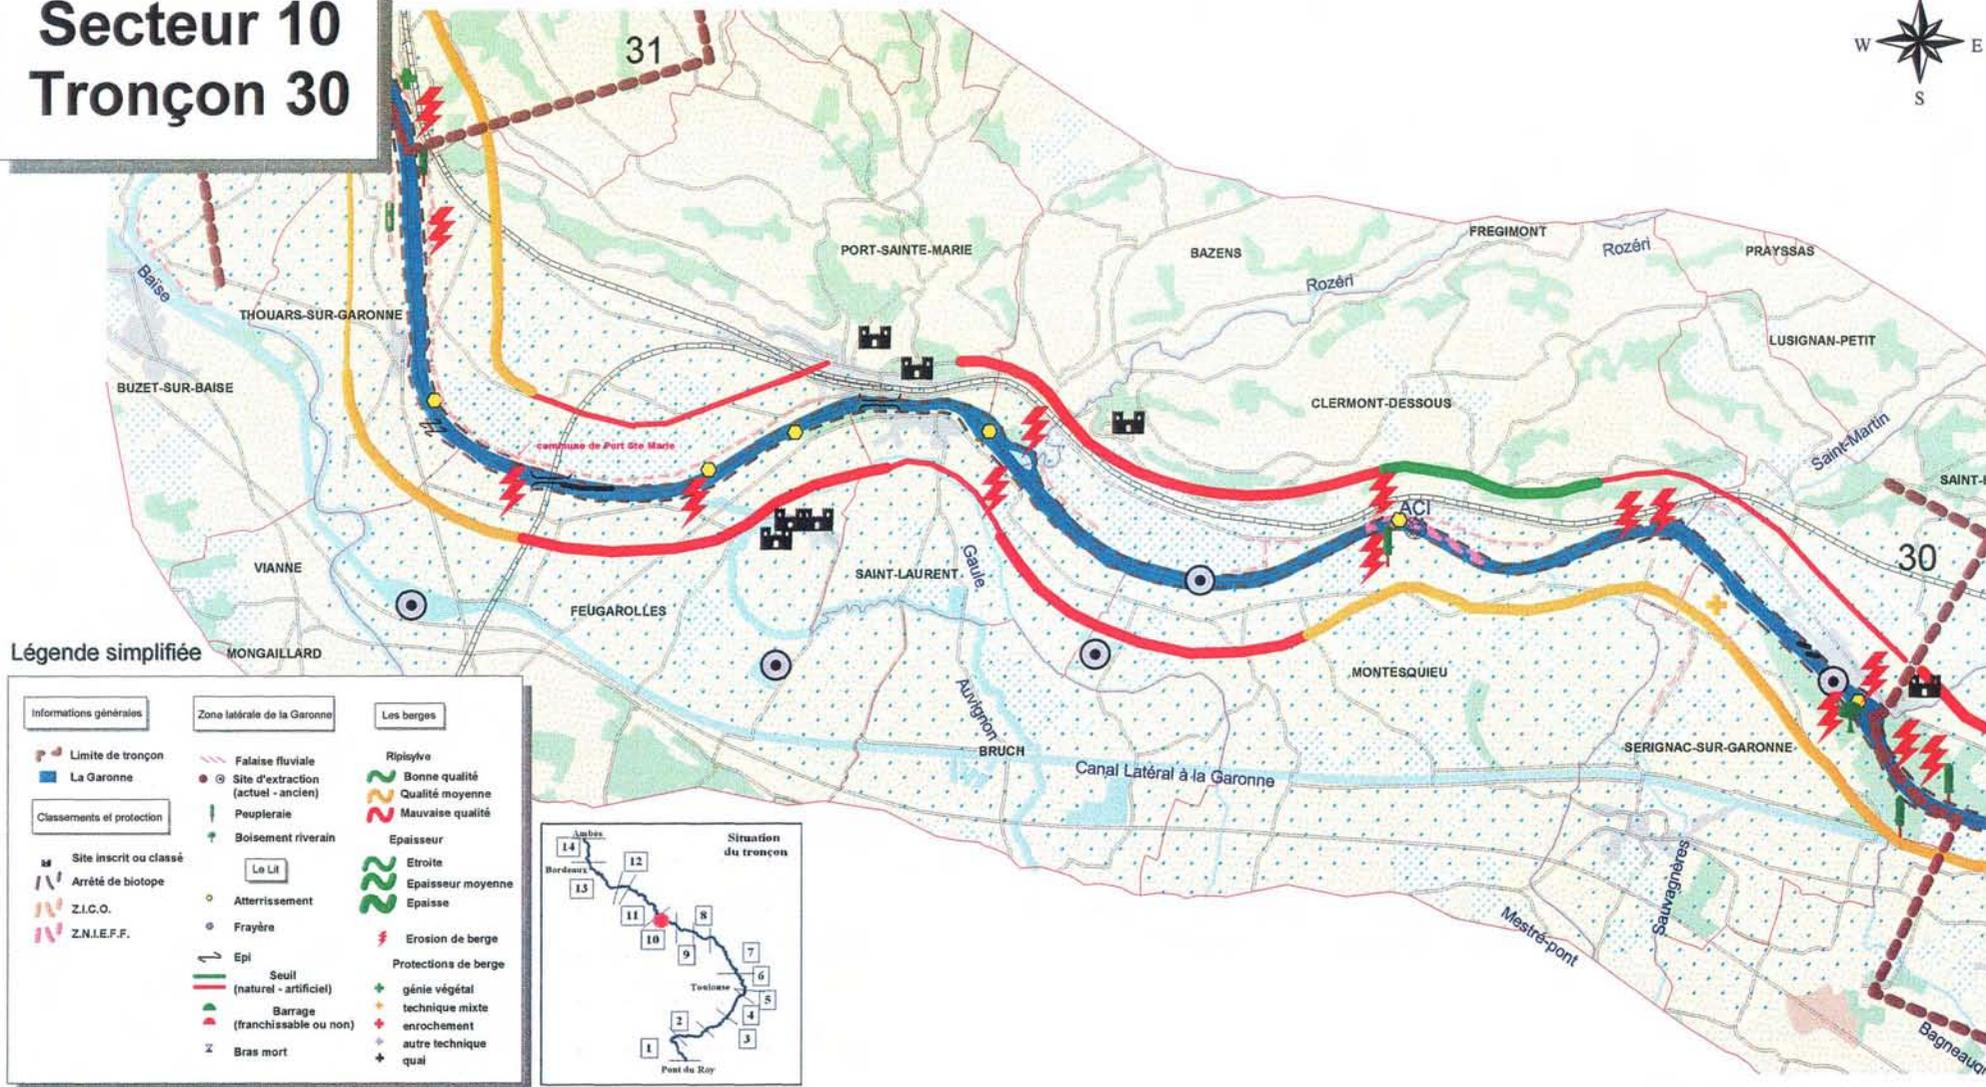
Secteur 10
Tronçon 30

Tronçon 30	Ripisylve vieillissante et dominance des peupliers spontanés. Berges en assez bon état. Présence d'atterrissements végétalisés dans le lit à hauteur de Port Ste Marie.
