ESTUDIO DE EVALUACIÓN, GESTIÓN Y ORDENACIÓN HIDRÁULICA DEL RIESGO DE INUNDACIONES EN EL RÍO BIDASOA EN NAVARRA

Seminario final, 5-6 junio 2014, Pamplona (Navarra)

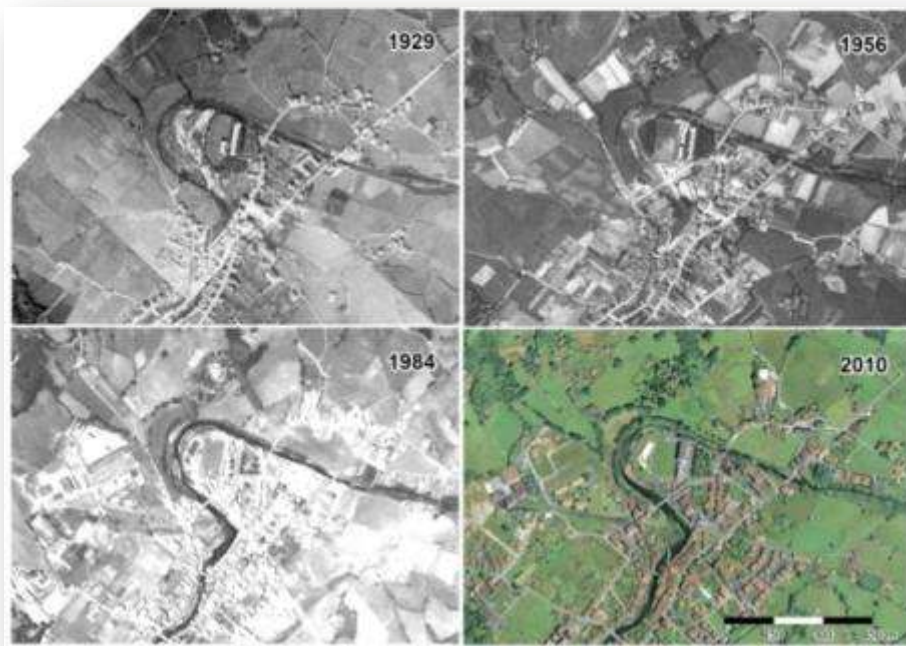
3.- DINÁMICA FLUVIAL

- **Morfología y dinámica fluvial fluvial. Campo**
 - Cauce actual (bankfull)-DPH
 - Evolución en planta del cauce-
 - Perfil longitudinal
 - Incisión y acreción
 - Llanura aluvial
 - Territorio Fluvial

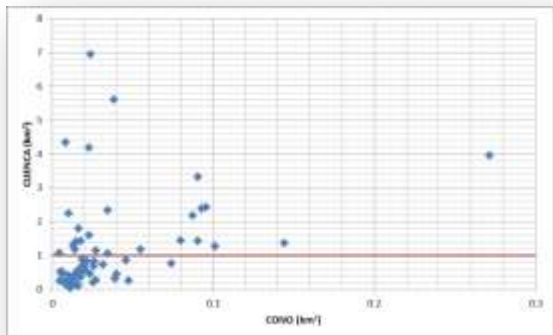
3.-CURSOS DE RÉGIMEN TORRENCIAL (FLUJOS HIPERCONCENTRADOS Y DEBRISFLOW). Abanicos fluviales

Umbral por cuenca de aportación. Daños potenciales
63 abanicos identificados

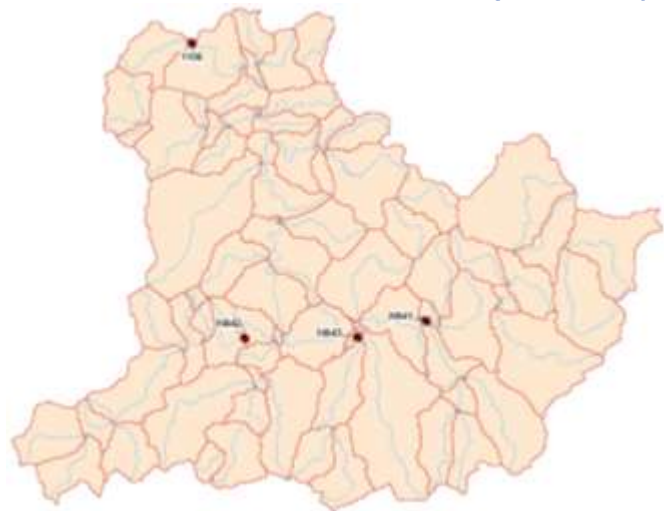
4.-ESTUDIO FORONÓMICO

- Estaciones, ajustes y comparación con otras fuentes

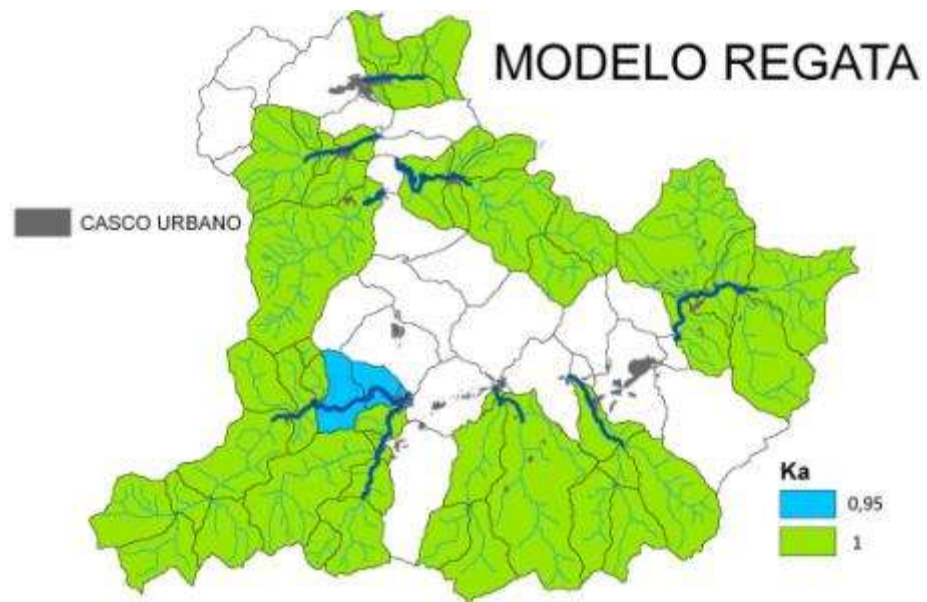
5.- MODELO PRECIPITACIÓN ESCORRENTÍA HMS

- Clasificación regata – río para la asignación de patrones
- Coeficientes de simultaneidad. Distribución espacial

75 CUENCAS
 2 PATRONES DE LLUVIA
 5 COEF. SIMULTANEIDAD
 8 PERIODOS DE RETORNO

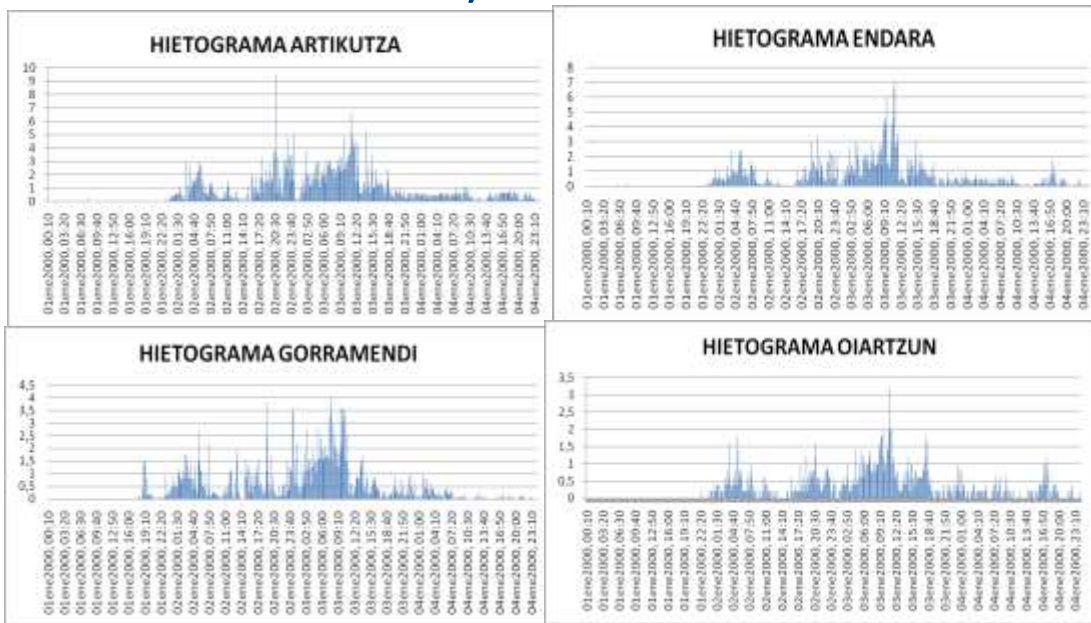
5.- MODELO PRECIPITACIÓN ESCORRENTÍA HMS

- Calibración y validación. **Noviembre 2011**, Mayo 2007, Marzo 2006

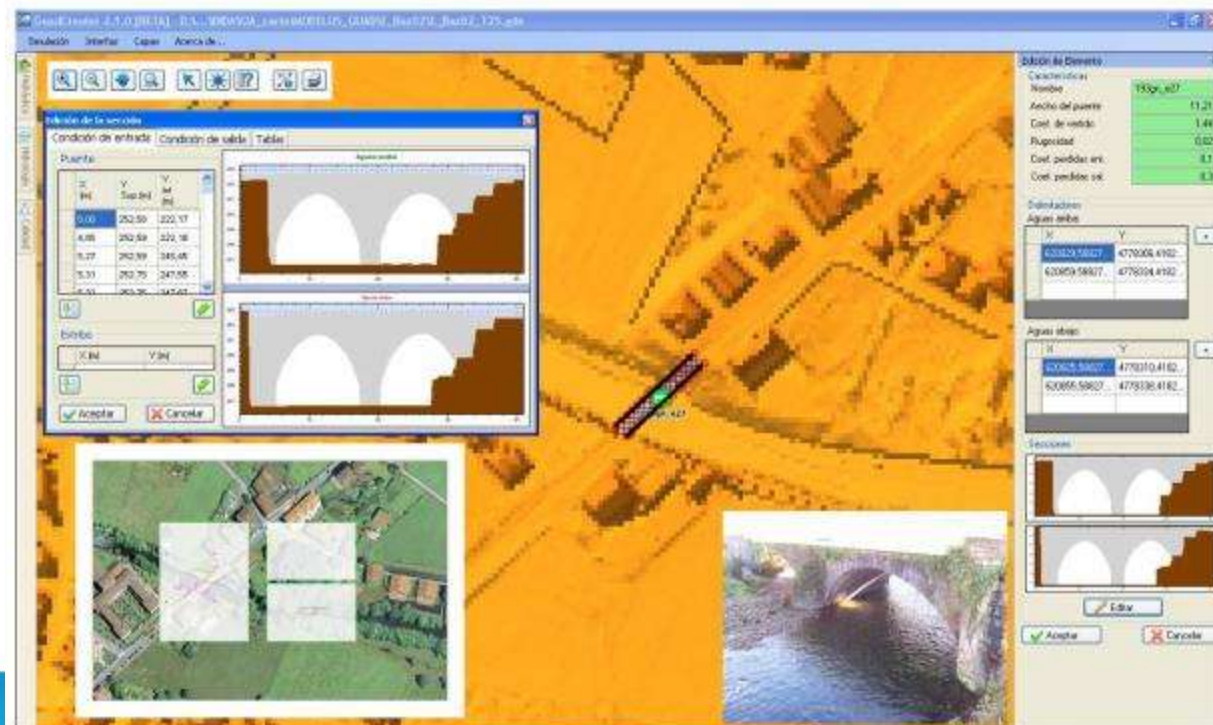
5.- Modelos hidráulicos. 110 km en continuo

MODELO HIDRÁULICO BIDIMENSIONAL GUAD 2D

- Condiciones de contorno en entradas: **90 entradas** (31 entradas hidrología HMS, 59 ajustadas). Salidas: solape mayor criterio Guía, luego flujo crítico
- Condiciones de contorno internas: Obras de paso transversal: **32 azudes y 152 puentes**

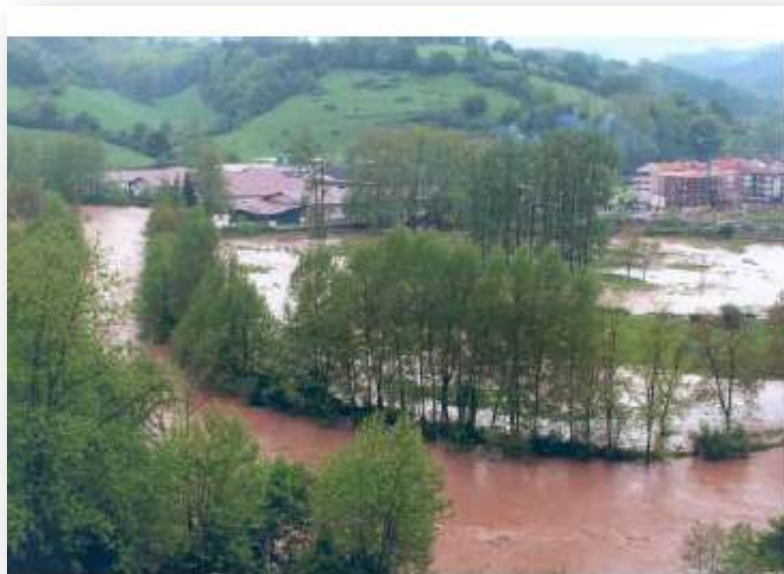
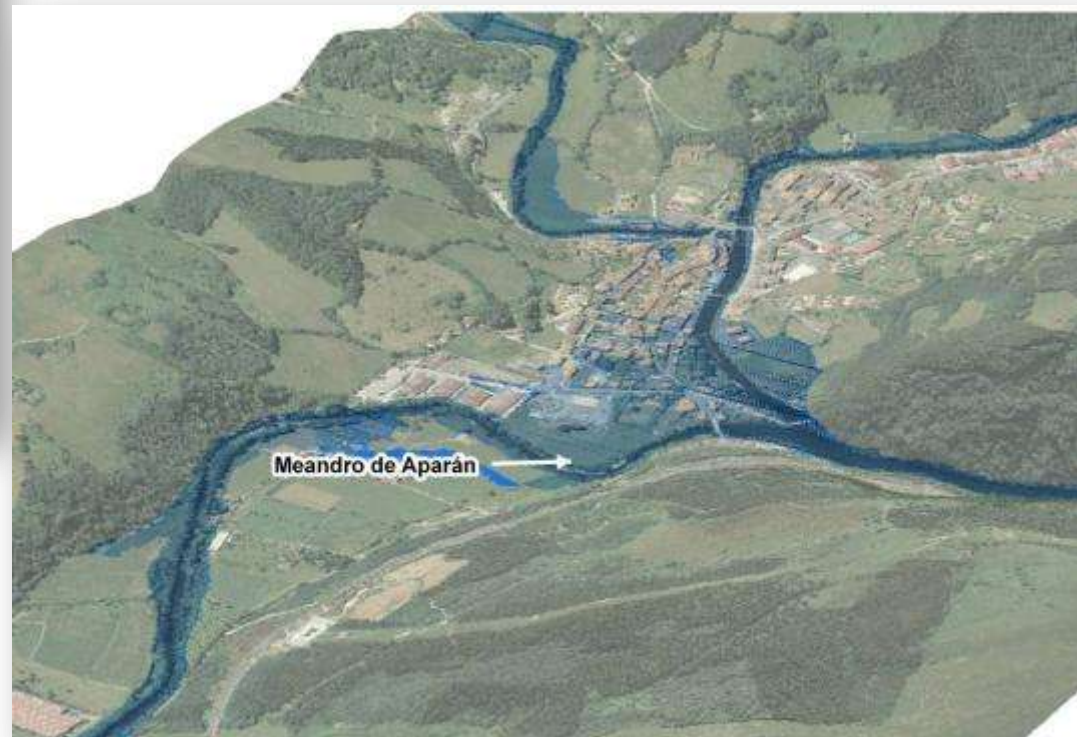
5.- Validación Modelos hidráulicos. Avenida de mayo 2007 (en este punto entre Q10 y Q25). Dato Estudio de evaluación, gestión y ordenación territorial del riesgo de inundaciones en el municipio de Doneztebe/Santesteban

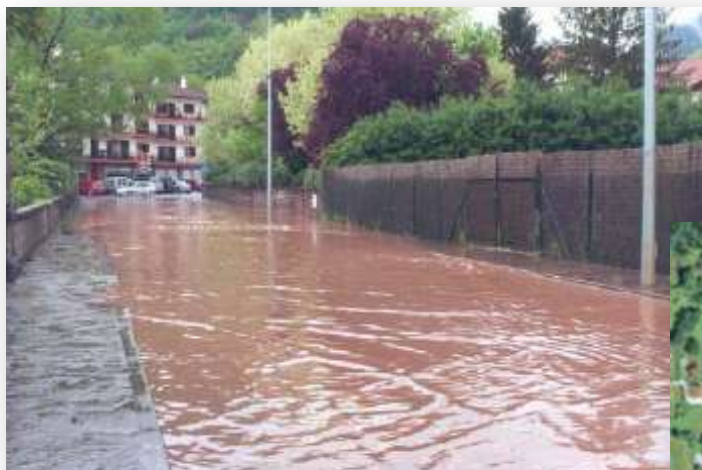
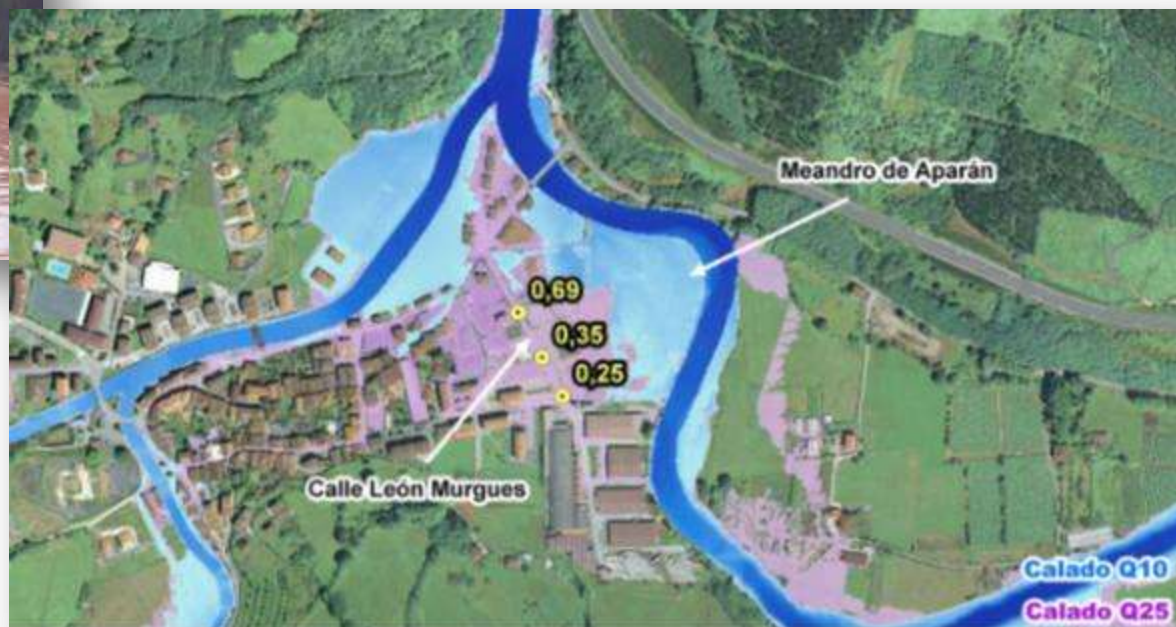
5.- Validación Modelos hidráulicos. Avenida de **mayo 2007** (en este punto entre Q10 y Q25). Dato Estudio de evaluación, gestión y ordenación territorial del riesgo de inundaciones en el municipio de Doneztebe/Santesteban.

Avenida de León Murgues

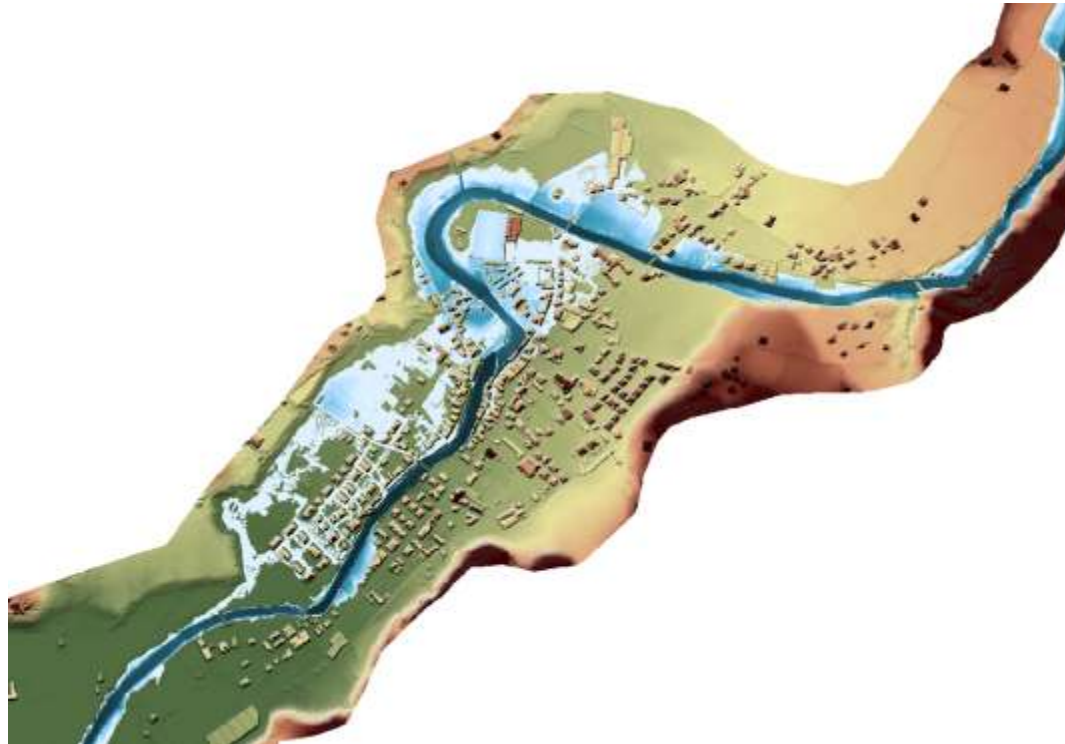
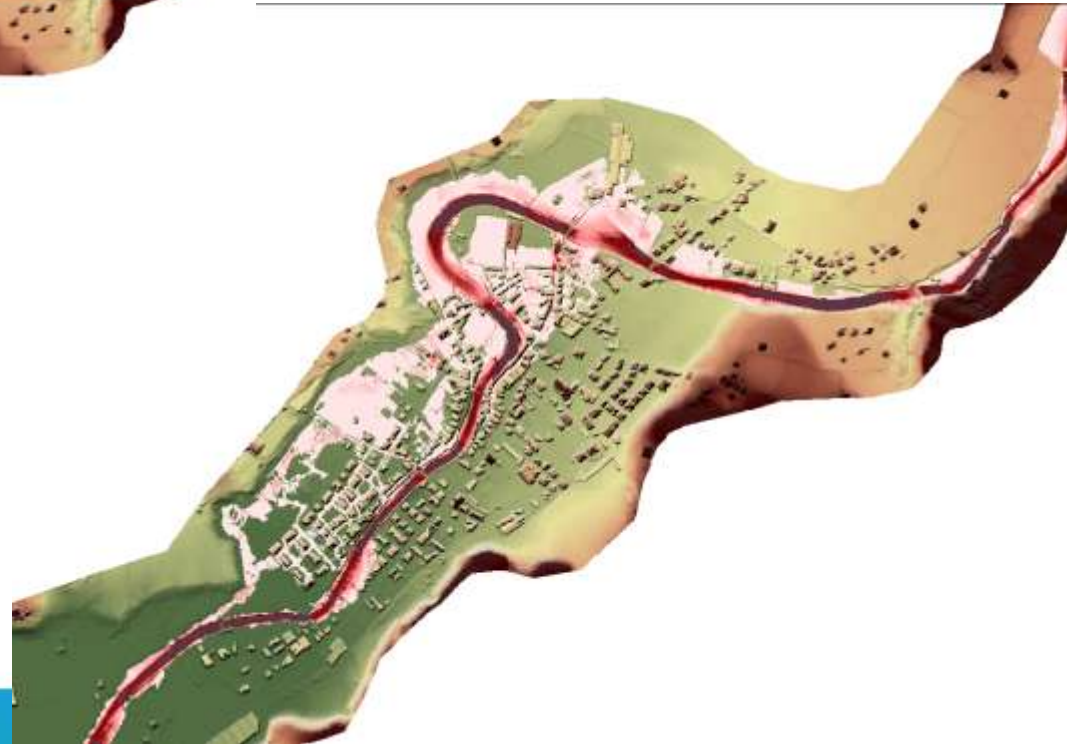
5.- Resultados hidráulicos. Mapas de peligrosidad. 7 periodos de retorno

Raster de calados y velocidades. Q100 . 112 simulaciones

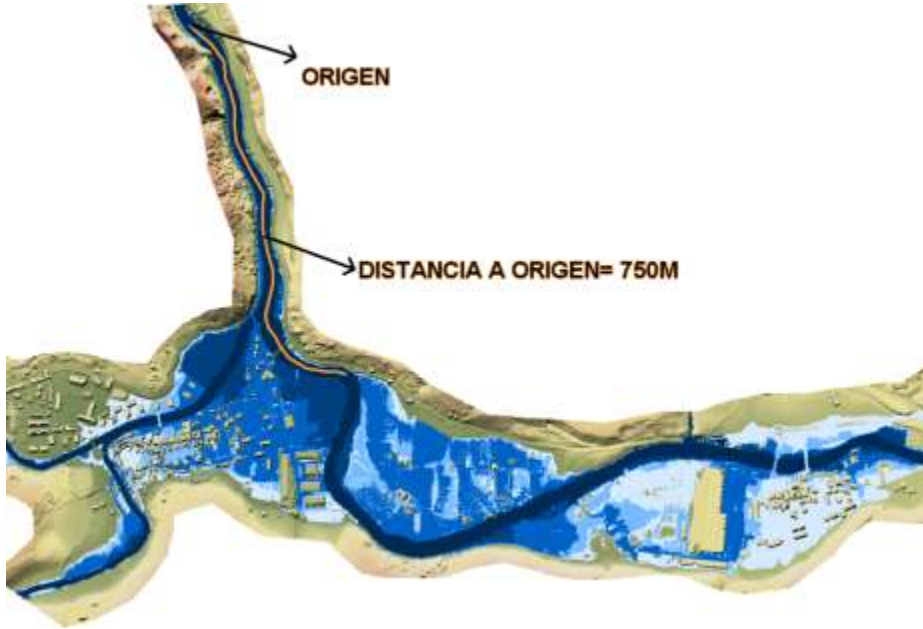
- Análisis de resultados. San Tiburcio

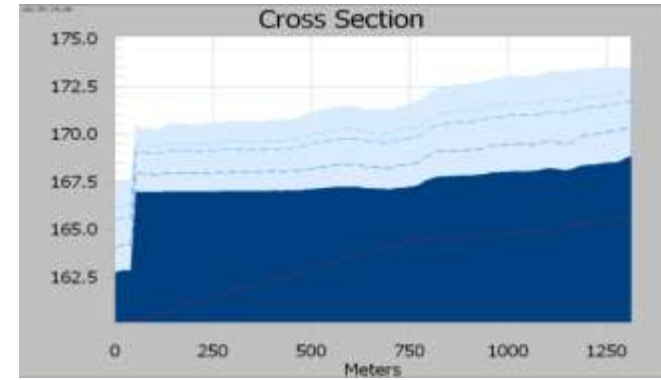
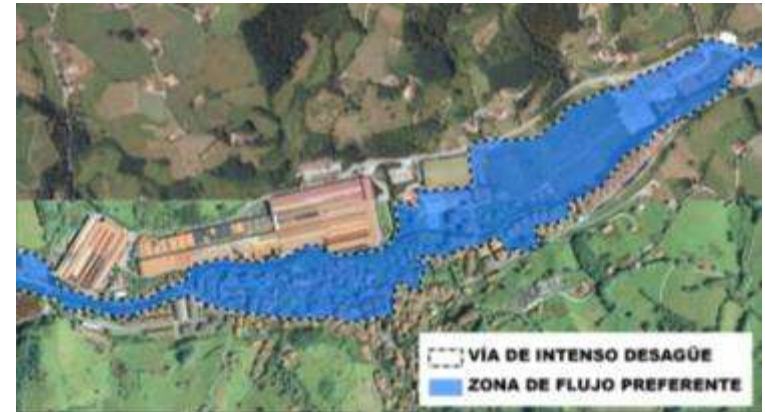
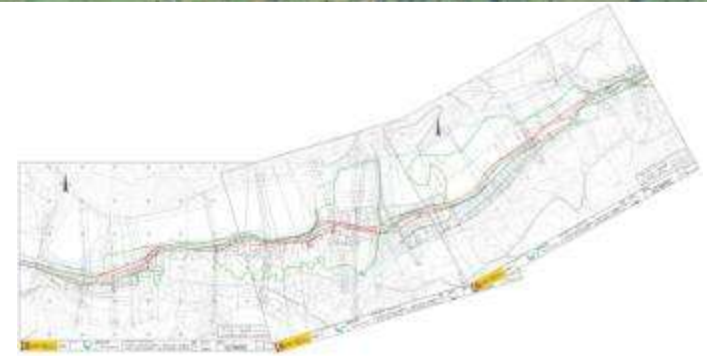
- Comparación otros estudios.
Encauzamiento LESAKA

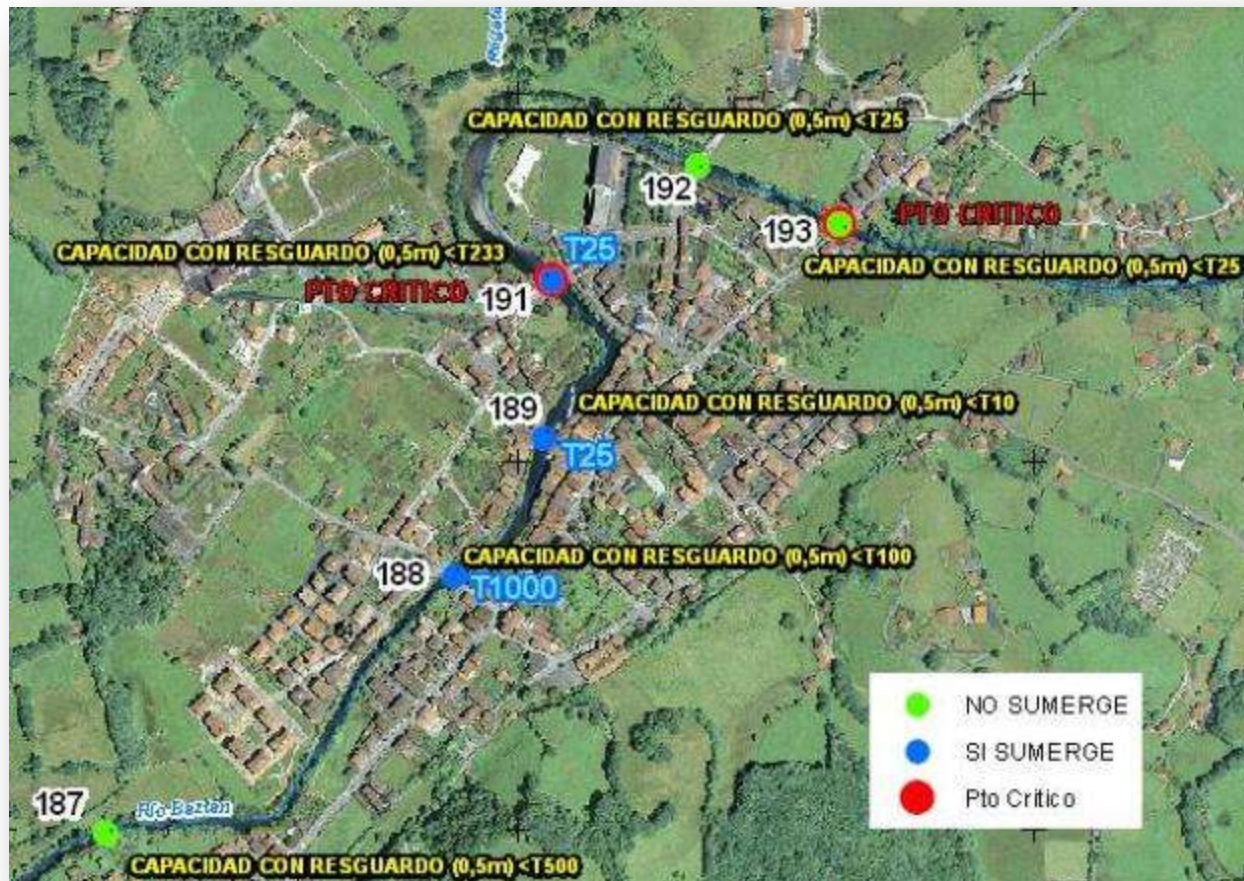
6.- Resultados hidráulicos. Análisis de las obras de fábrica

- 1.- Identificación de los puentes sumergidos y caudal asociado a frecuencia
- 2.- Capacidad considerando 0.5m de resguardo
- 3.- Identificación de puntos críticos

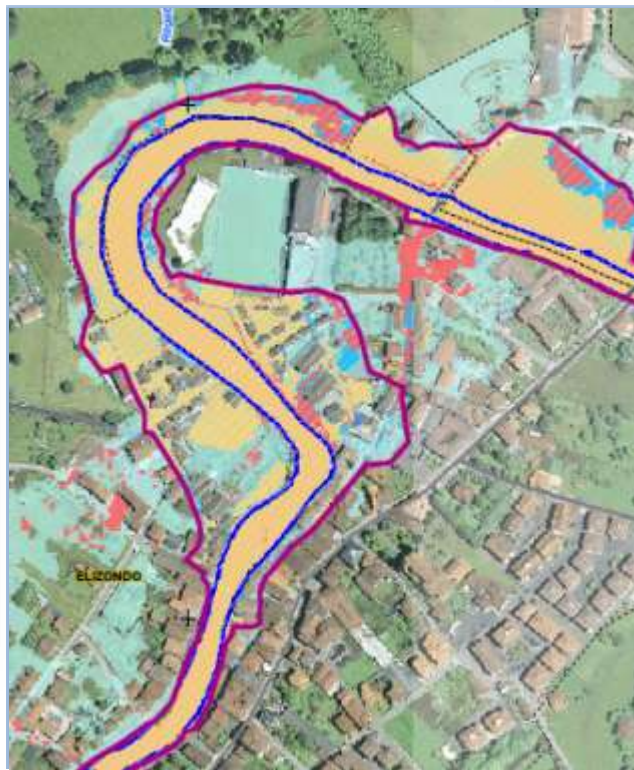
7.- Zonificación. ZFP

ZONA DE FLUJO PREFERENTE

-   ZFP BIDASOA
-   VID BIDASOA
-   DPH Catastro
-   Calado >1
-   Velocidad >1
-   Veloc x Cal >05m2/s
-   Q100

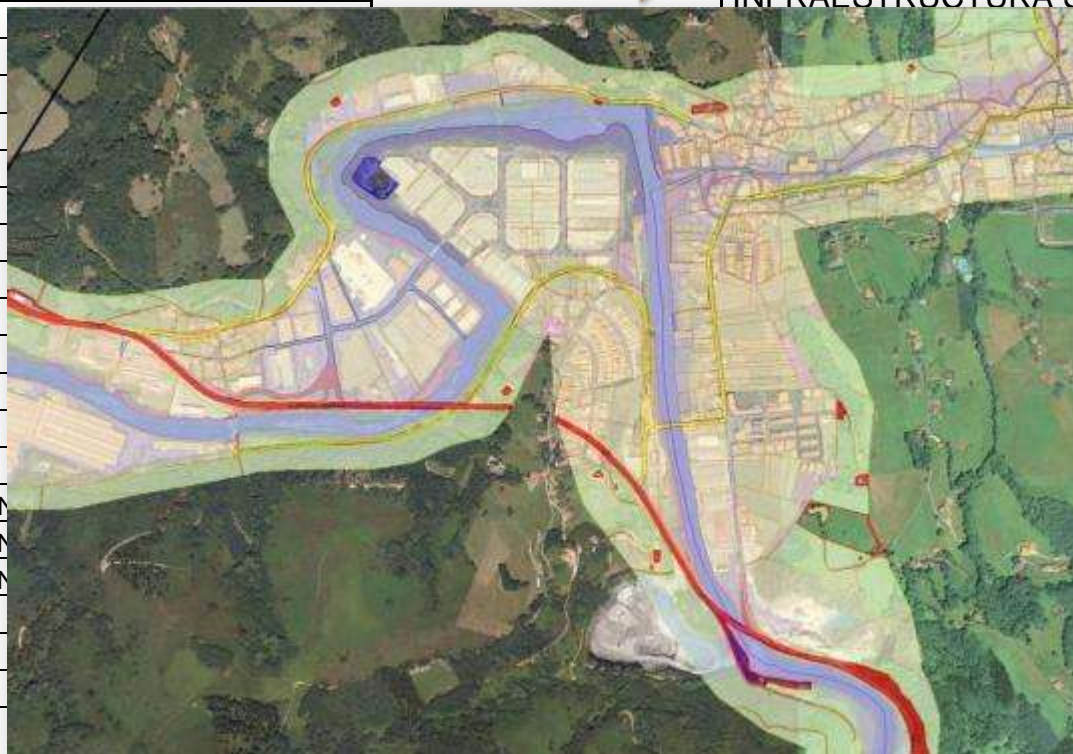
8.- VULNERABILIDAD

Catastro y BCN : 104 clases

Según Directiva Inundaciones
2007/60/ CE : 16 tipos

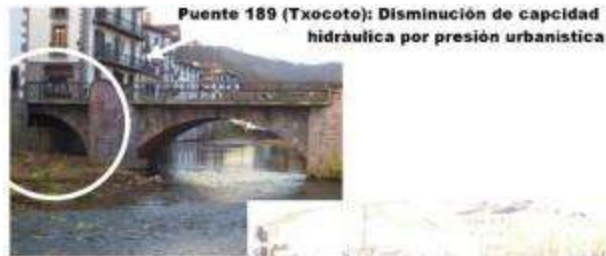
Puente 189 (Txocoto): Disminución de capacidad hidráulica por presión urbanística

- Desbordamiento del río Baztán en ambas márgenes
- **Azud y puente de Txocoto**
- Restricciones a la anchura del cauce
- **El puente de Giltxaurdi (191) no tienen capacidad para el paso de caudales correspondientes a periodos de retorno altos.**

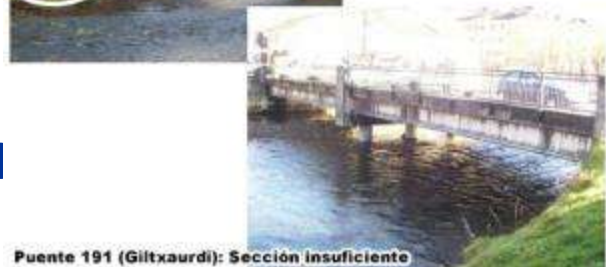
Puente 191 (Giltxaurdi): Sección insuficiente

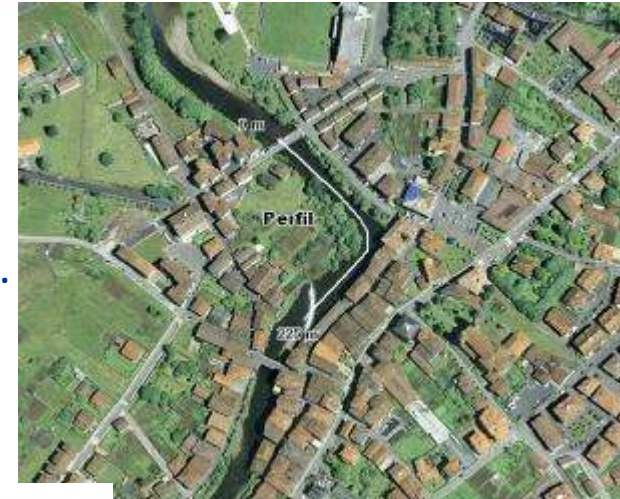
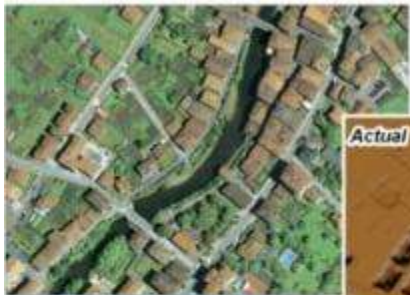
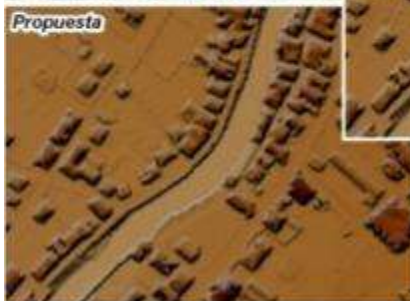
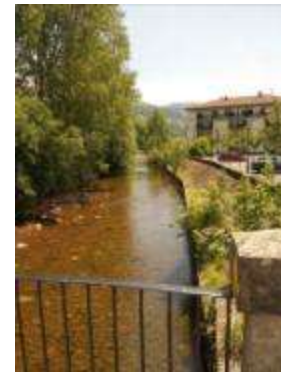
Elizondo. Medidas

- Eliminación del azud de Txocoto y dragado del vaso.
- Sustitución del puente 191 (Giltxaurdi) considerando en simulación pasarela de 0,5 m de anchura de tablero.
- Eliminación del estrechamiento
- Estructuras de protección para el casco urbano
- Longitud total de 321,9 ml

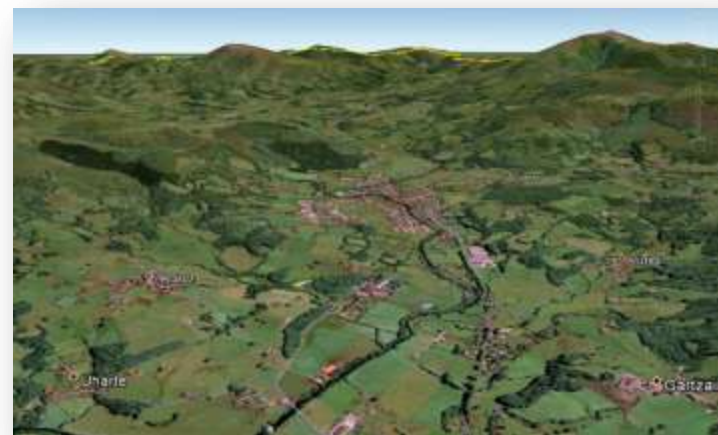
Situación actual

- Elizondo. Resultados

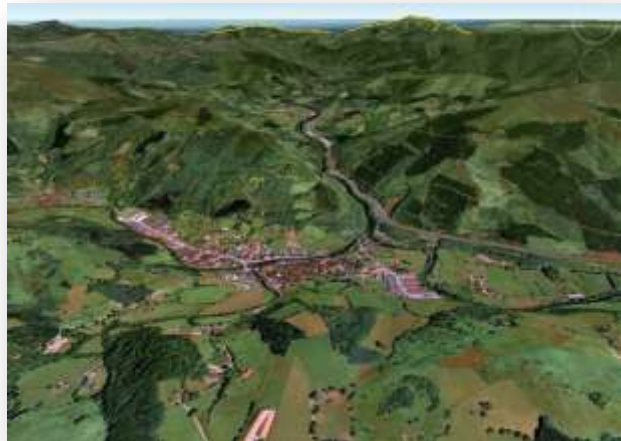
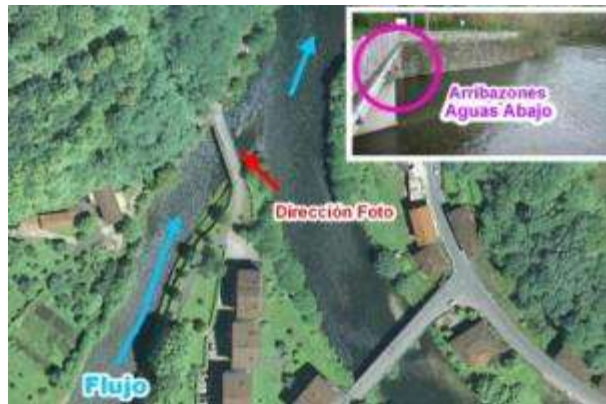
Santesteban. Problemática. **DIAGNÓSTICO**

- Afección al casco urbano debido al desbordamiento en ambas márgenes de los ríos Ezkurra y Ezpelura y margen izquierda del río Bidasoa.
- Influencia de la presa de San Tiburcio en los niveles de inundación en el casco urbano.
- Dinámica hidráulica de confluencias

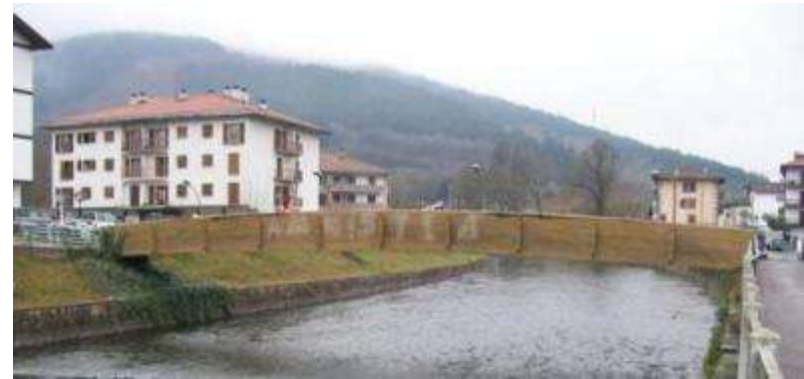
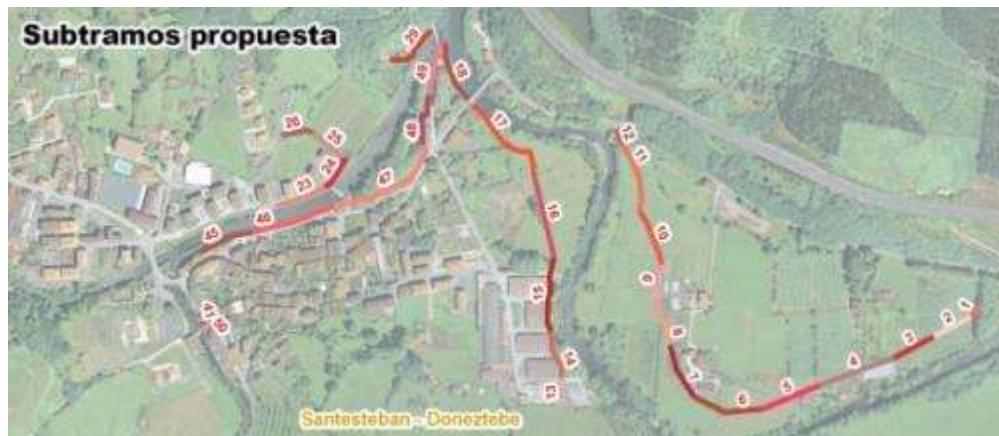
Santesteban. Medidas y resultados

- Sustitución de la barandilla de la pasarela 132 para garantizar su permeabilidad.
- Protección para el río Bidasoa Q100.
Longitud total 1.822,8 ml
- Protección ríos Ezkurra y Ezpelura Q25.
Longitud total 1.025,9 ml
- Vigilancia de las confluencias.
- Normas de explotación (San Tiburcio)

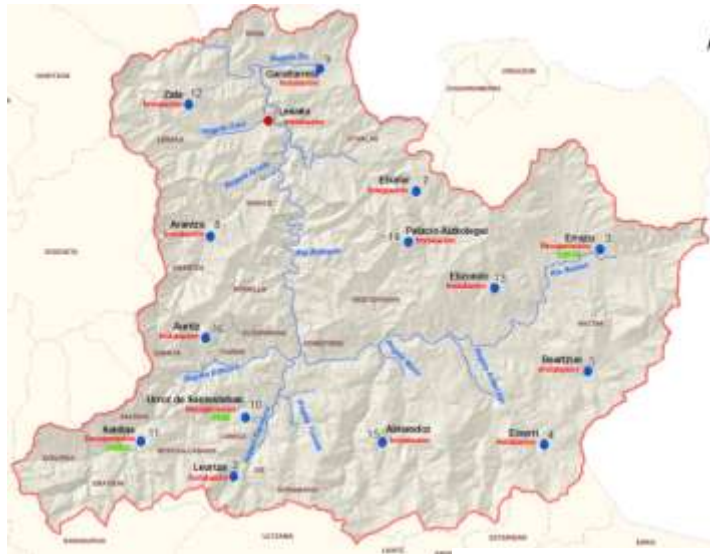
10.- Medidas. SAIH-SAD.SAT

- Análisis de la precipitación a escala de punto

Umbrales

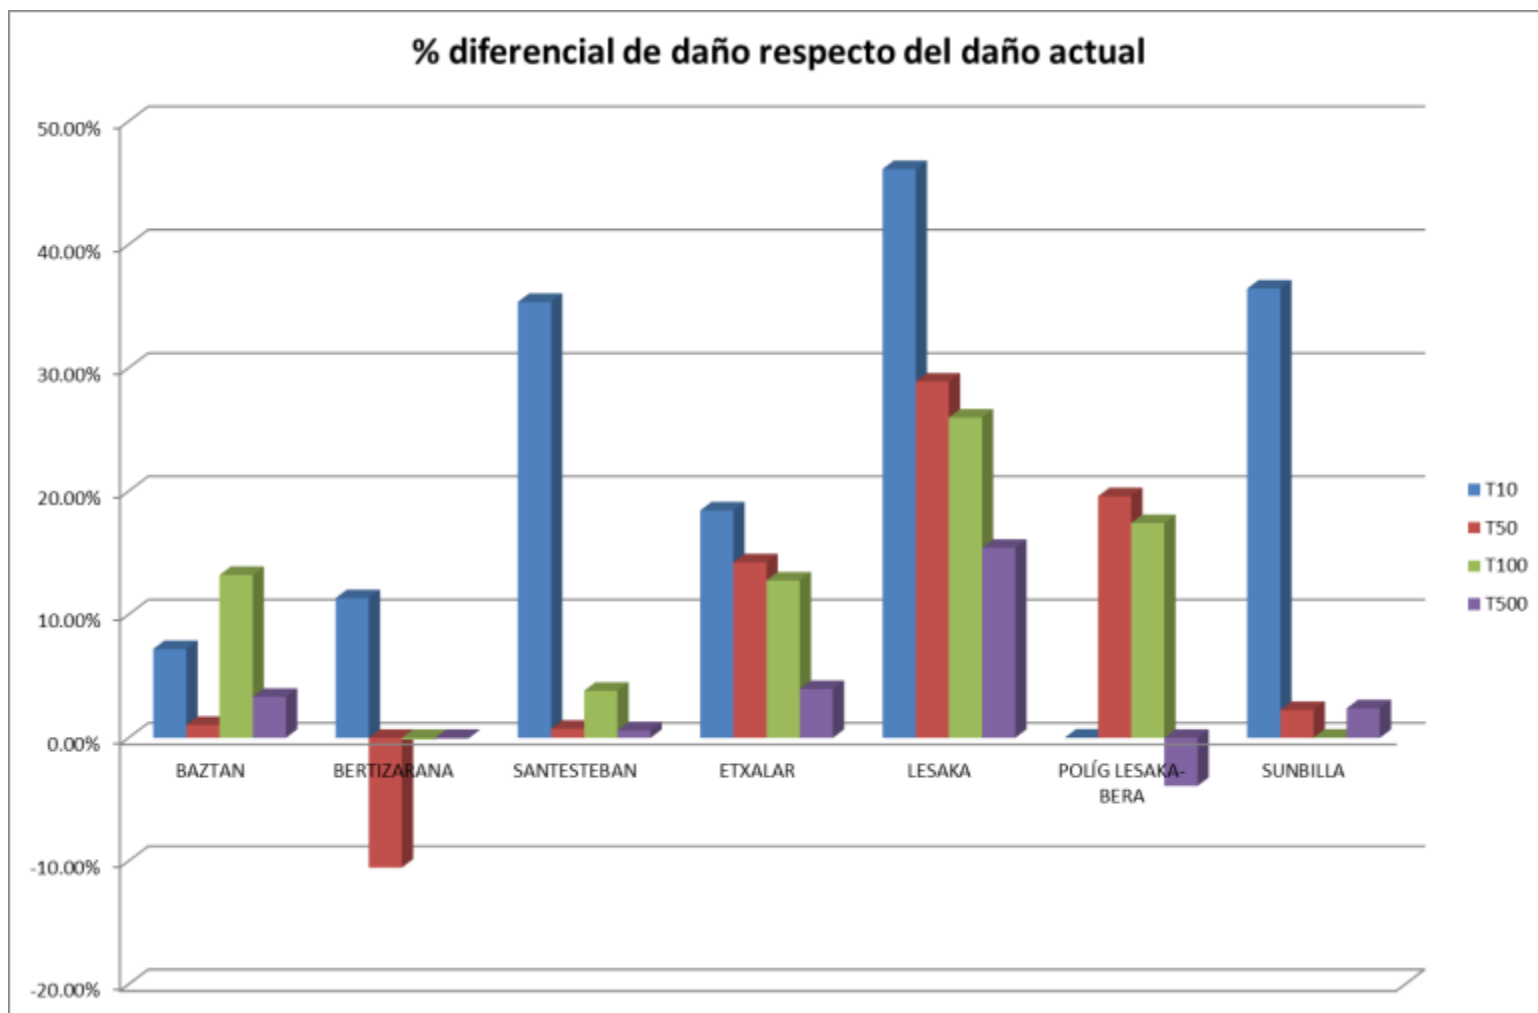
12.- Análisis coste-beneficio

- En porcentaje.
